AVALIAÇÃO DA QUALIDADE DA ÁGUA DOS RIACHOS DO POVOADO MOCÓ, SENHOR DO BONFIM- BA.

EVALUATION OF THE WATER QUALITY OF THE STREAMS OF THE POVOADO MOCÓ, SENHOR DO BONFIM- BA.

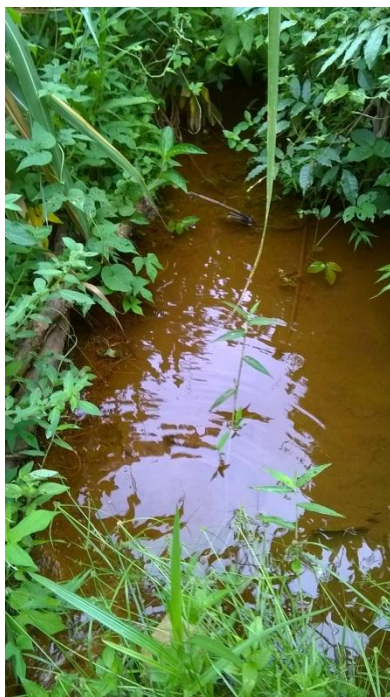
Nas coletas realizadas no Mocó de Baixo foram selecionados pontos antes do encontro dos riachos. O ponto P1 do Mocó de Baixo é drenado pela mesma água que desce dos Pontos 3 e 4 do Mocó de Cima e logo após sua chegada no Mocó de Baixo encontra-se com a terceira nascente que drena o riacho de Ponto 2. Com isso, forma-se adiante uma bifurcação sendo que esses pontos foram denominados de Ponto 1 (P1) e Ponto 2 (P2) com largura aproximadamente de 60 cm e 23 cm, respectivamente (FIGURA 2).

Figura 2- Localização dos pontos de coleta do Mocó de Baixo (Ponto 1) no riacho do Povoado Mocó no município de Senhor do Bonfim- BA.

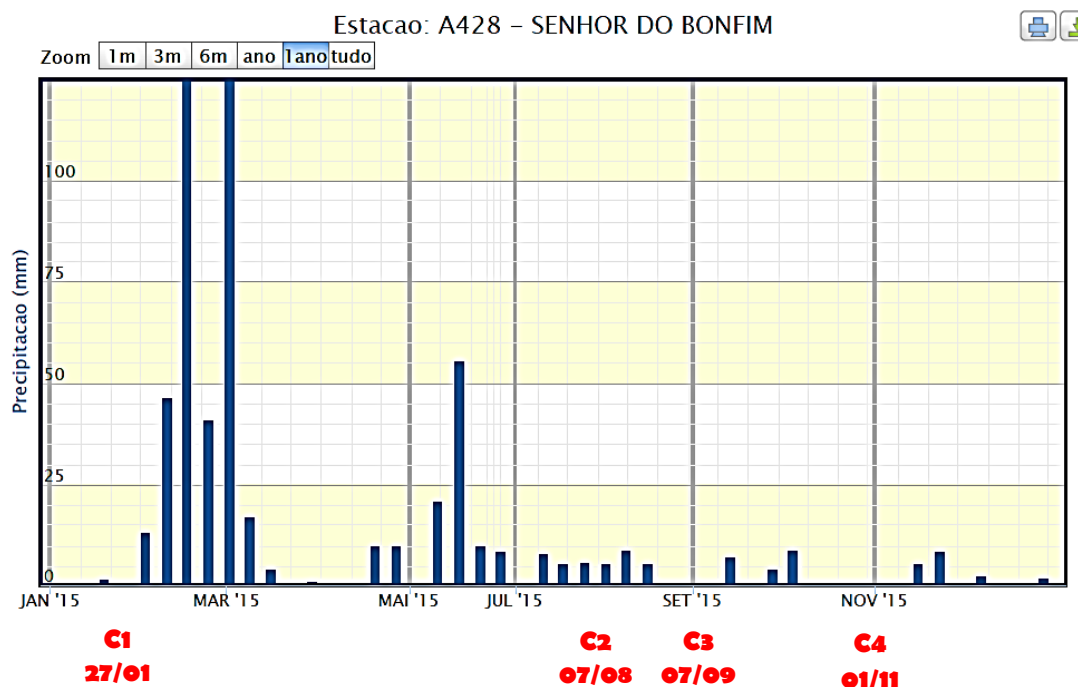
Figura 3- Registros de precipitação no município de Senhor do Bonfim- BA do ano de 2015 durante as coletas C1, C2, C3 e C4 realizadas no Povoado Mocó.

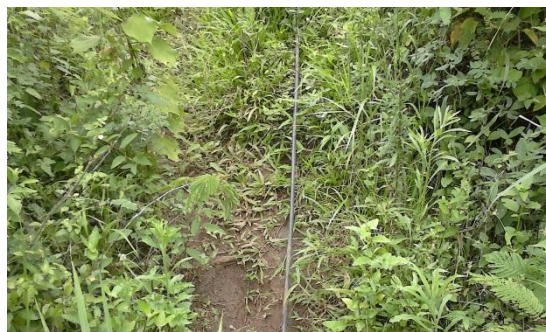
Durante os testes bacteriológicos, o período de coleta C3 ocorreu o menor registro para Coliformes Totais (2.419 NMP) enquanto que o maior registro ocorreu durante a coleta C4 (155. 531 NMP- Números Mais Prováveis) (TABELA 1). Neste ponto foi possível identificar a presença de plantações de algumas frutíferas na área em que seria de conservação e preservação da mata ciliar do riacho Mocó e a instalação de bombas e encanamento (FIGURA 4) para abastecimento de tanques com água destinada a irrigação e dessedentação dos animais bovinos presentes na propriedade privada no Povoado Mocó de Baixo. Portanto, neste ponto há um livre acesso de produtores rurais, os quais não dispõem de nenhum tipo de saneamento básico que possam atender as suas necessidades diárias de higiene e fisiológicas.

Figura 4: instalação de encanamento para abastecimento dos tanques no ponto P1.

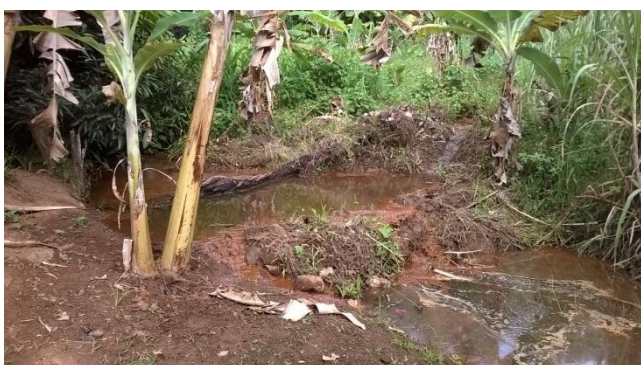
moradores, não há esgotamento e nem mesmo sanitários disponíveis. Mas é comum a presença de produtores rurais que mantêm a produção de frutíferas nas proximidades do riacho em que retiraram boa parte da vegetação ciliar nativa para introdução de diversas culturas (FIGURA 5) e que também constatou-se a presença de criação de animais nesta propriedade (FIGURA 6).

Figura 5: produção de frutíferas próxima ao Riacho Mocó no ponto P2

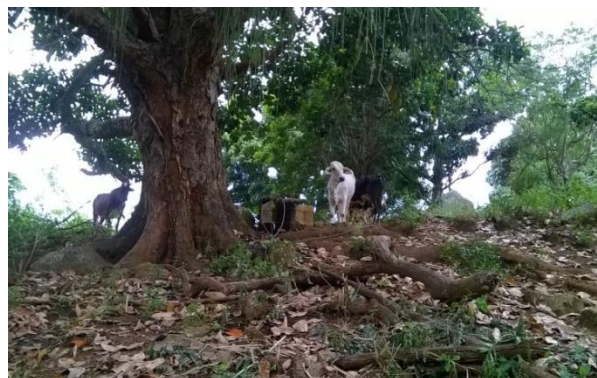
Figura 6: pecuária extensiva nas proximidades do Riacho Mocó no ponto P2

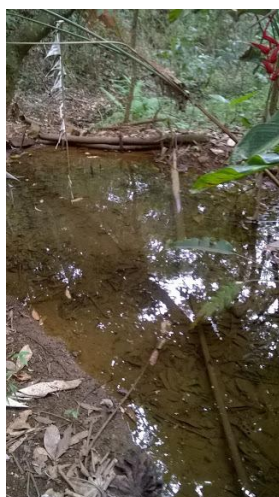
Figura 7: Instalação de encanamentos para captação da água nas proximidades das nascentes do Riacho Mocó no ponto P3.
